TERMO DE RESPONSABILIDADE

Nº 154/2011

**DISCRIMINAÇÃO:** Parecer sobre valor histórico-cultural de vagão de passageiros, localizado nas oficinas do Metrofor/extinta RFFSA-Fortaleza

## FICHA DE INSPEÇÃO – BENS MÓVEIS HISTÓRICOS

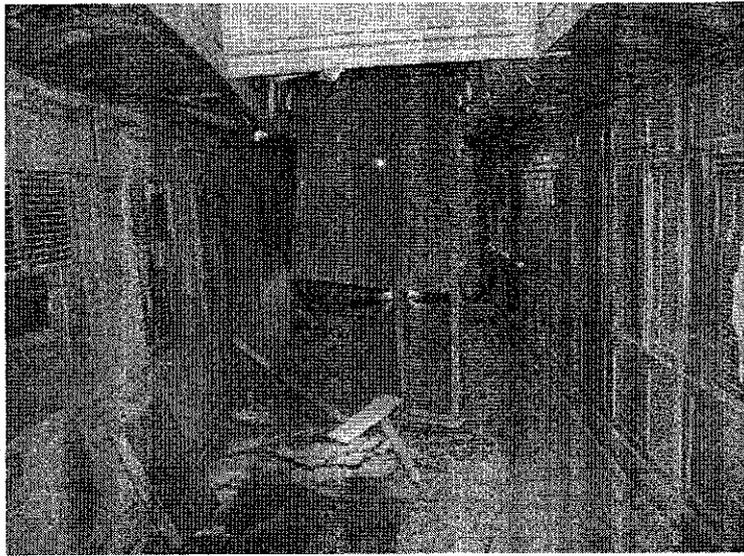
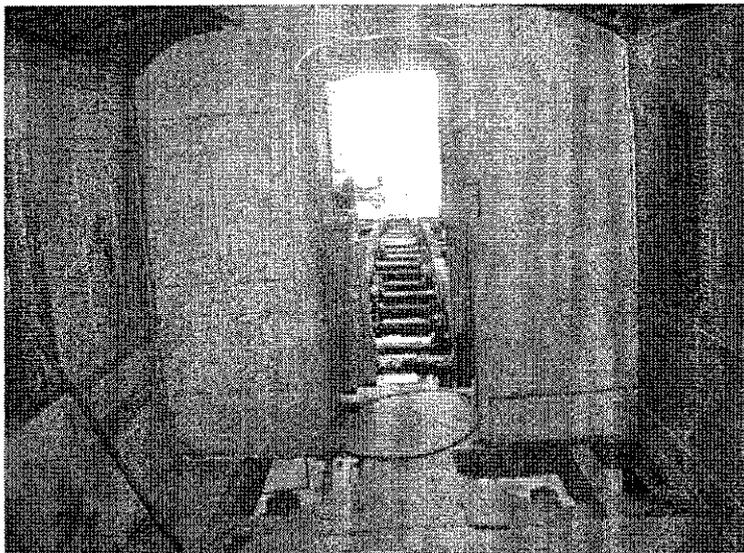
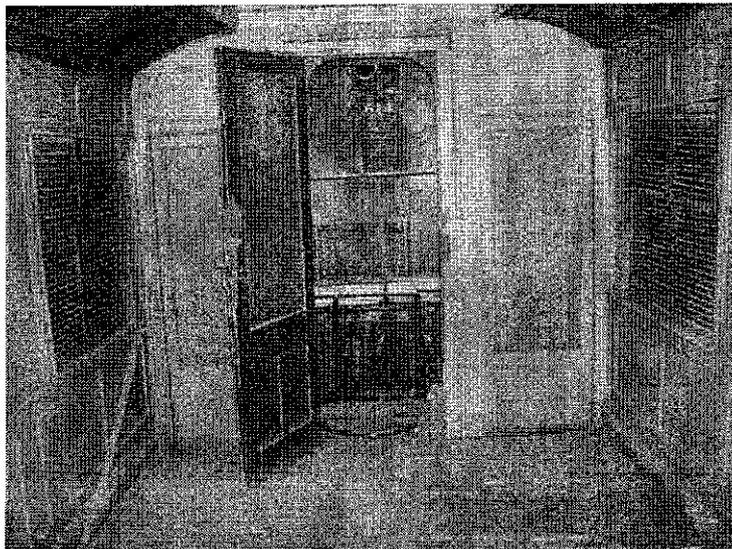
Trata-se de um exemplar fabricado no Rio Grande do Sul, em 1923. Construído sobretudo em madeira e ferro, demonstra grande solidez, apesar dos estragos observados em alguns trechos do piso e sobretudo do teto (parcialmente desabado). Apresenta um único cômodo, com armários de um lado e acesso a uma varanda, do outro. Esta, composta por perfis metálicos, possibilita um confortável acesso ao carro. Suas esquadrias, confeccionadas em madeira com venezianas e fechamento tipo guilhotina, estão dispostas ao longo das paredes laterais do vagão. Externamente, a existência de um trecho saliente na parte central da cobertura, lhe confere uma aparência mais leve.

Apesar dos graves estragos em alguns trechos, o vagão pode ser restaurado e voltar a prestar serviços, como pretende o Metrofor.

Pelo que verificamos no local e ainda face aos dados acima explicitados, fornecidos pelo Engenheiro aposentado da RFFSA, Hamilton Pereira, parece-nos que o vagão em tela possui valor histórico-cultural e deve ser cuidadosamente restaurado
