Nº 376/2015

TERMO DE TRANSFERÊNCIA

**TERMO DE TRANSFERÊNCIA N.º 376/2015, REFERENTE AOS BENS MÓVEIS DE VALOR HISTÓRICO, ARTÍSTICO E CULTURAL, EM PODER DA ASSOCIAÇÃO BRASILEIRA DE PRESERVAÇÃO FERROVIÁRIA – ABPF, VINCULADOS À UNIDADE REGIONAL DE SÃO PAULO - URSAP, DA EXTINTA REDE FERROVIÁRIA FEDERAL S.A. – RFFSA, PARA O INSTITUTO DO PATRIMÔNIO HISTÓRICO E ARTÍSTICO NACIONAL - IPHAN, NA FORMA ABAIXO:**

## FICHA DE INSPEÇÃO - BENS MÓVEIS HISTÓRICOS

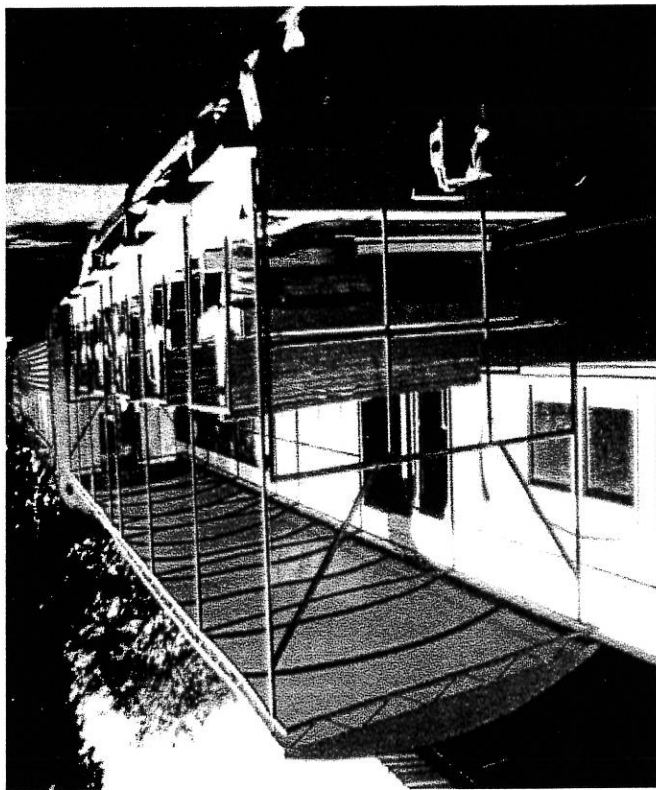
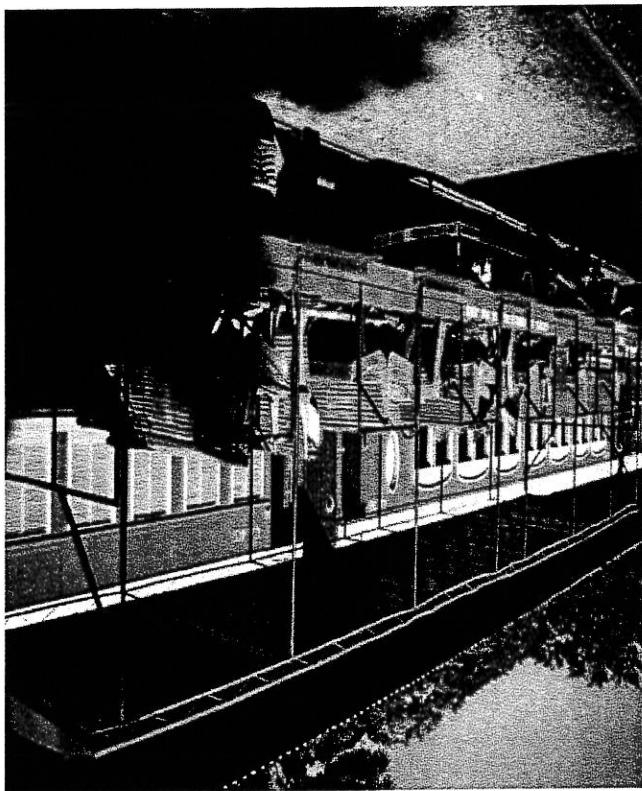
| Observações: SEGUNDO INFORMAÇÕES DA ABPF, TRATA-SE DE BEM DOADO PELO EXERCÍCIO, COM 12 BANCOS EM MADEIRA PARA REFORMA | | |

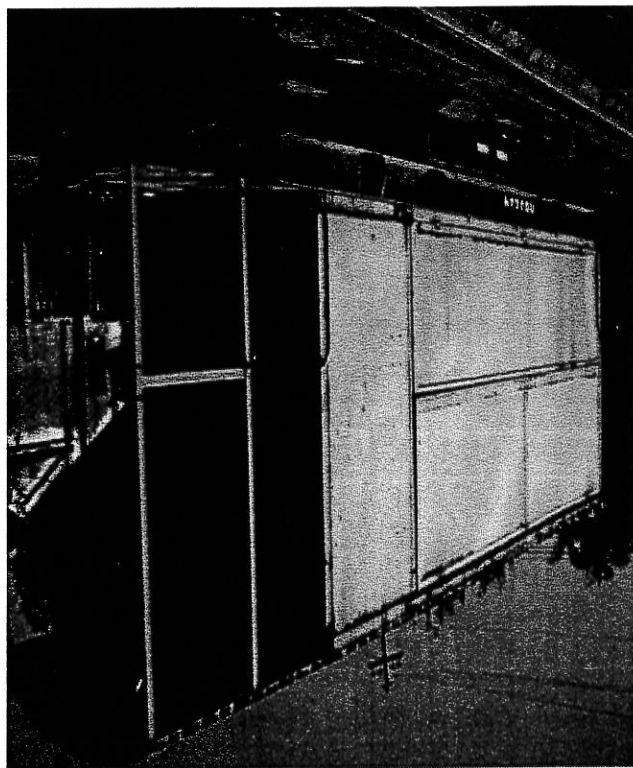
Nº. Patr./Tombo  
RB 3234

Estado Geral (aparência): ☐ Bom ☒ Regular ☐ Ruim

Funcionamento: ☐ Total ☐ Parcial ☒ Não Funciona

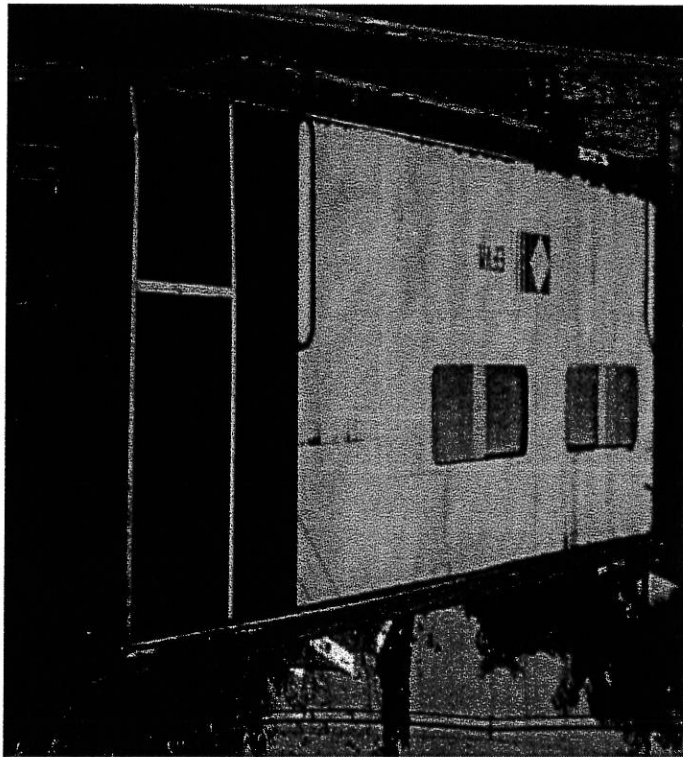
Nº. Patr./Tombo  
RB 3228

Estado Geral (aparência): ☐ Bom ☒ Regular ☐ Ruim

Funcionamento: ☐ Total ☐ Parcial ☒ Não Funciona

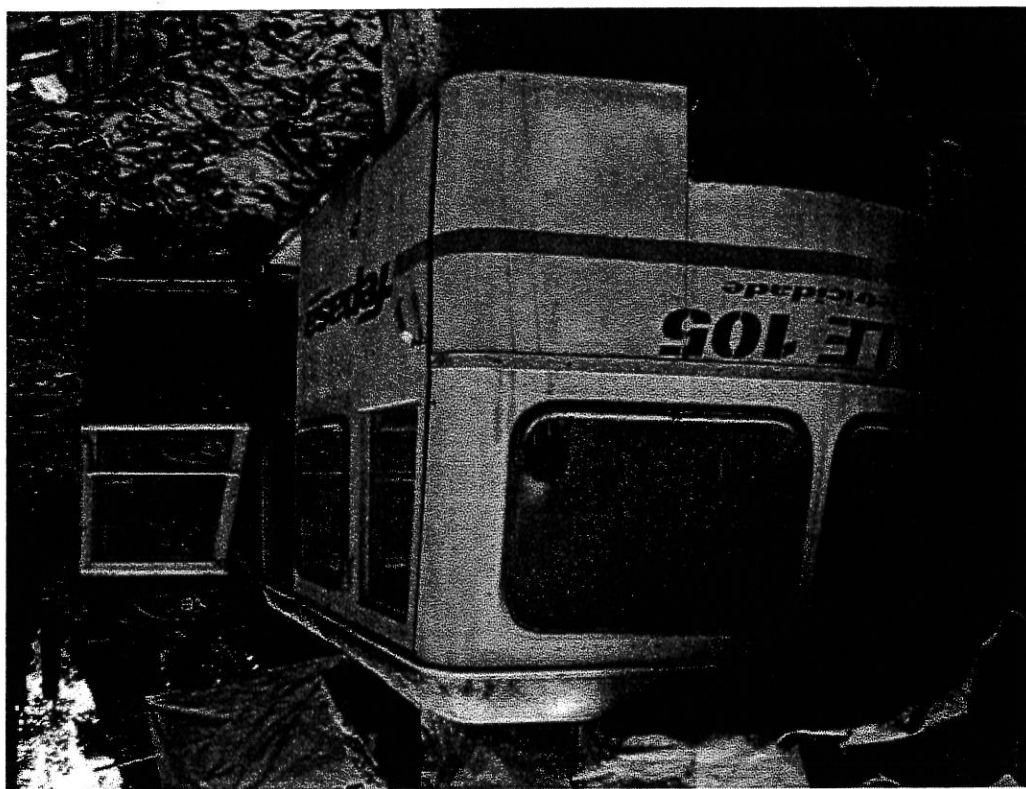
| <input type="checkbox"/> Sim <input checked="" type="checkbox"/> Não | | Observações: COM 02 BANCOS, 04 PORTAS COM VIDROS, PAINEL FALTANDO COMPONENTES, SEM OS RODEIROS. | | | | | | | |

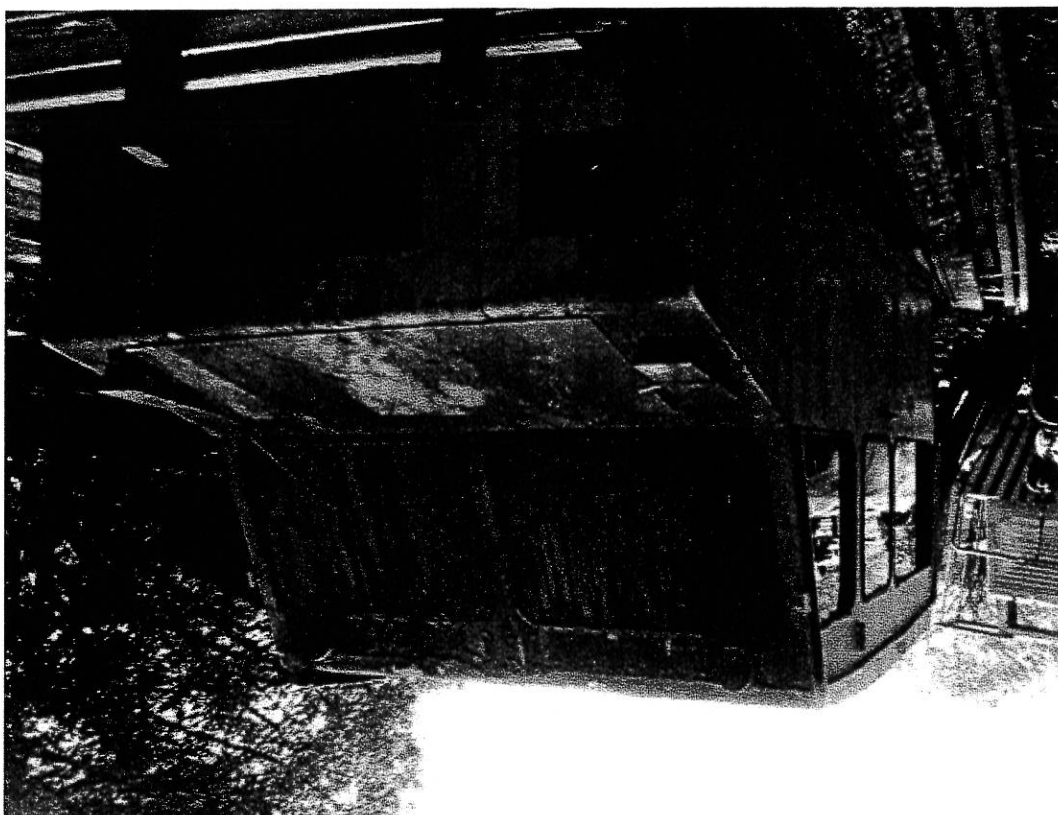
Nº. Patr./Tombo  
INV. 1988

Estado Geral (aparência): ☐ Bom ☐ Regular ☒ Ruim

Funcionamento: ☐ Total ☐ Parcial ☒ Não Funciona

Observações: SEM RODEIROS, SEM MOTOR, 02 PORTAS E JANELAS COM VIDRO FUMÊ, 06 ASSENTOS, PAINEL DESTRUIDO, COM VENTUINHA DO MOTOR. PROVÁVEL DOAÇÃO.

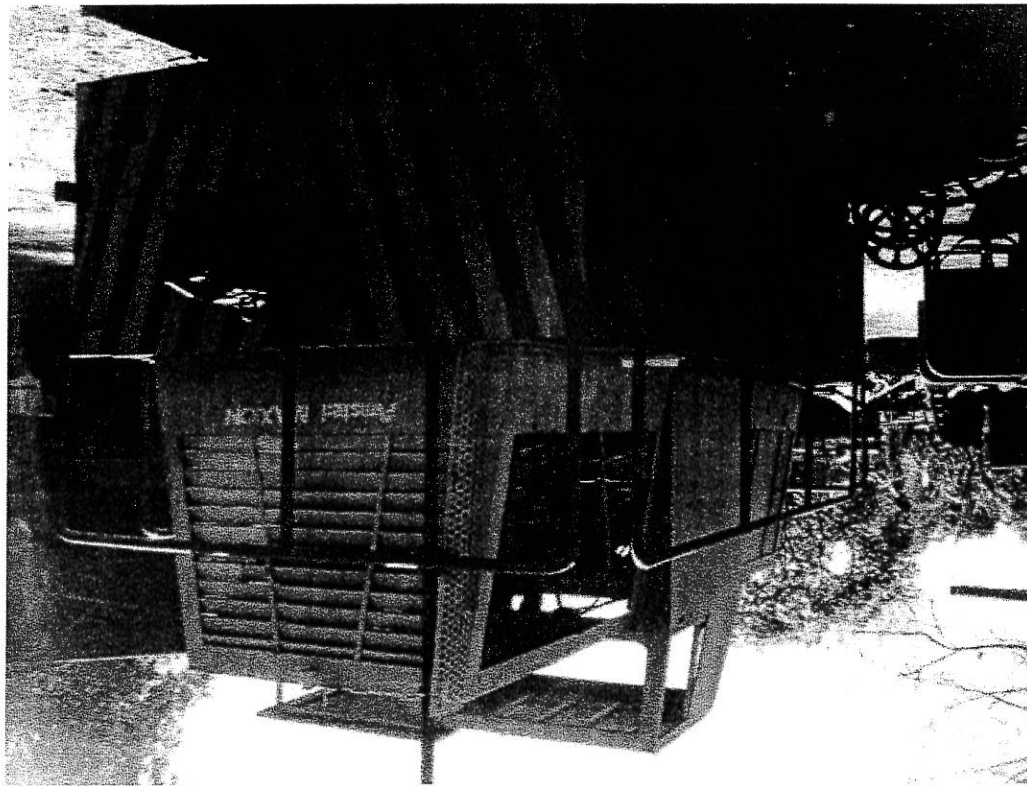
| Observações: RODEIROS COM ROLAMENTOS, SEM PORTAS, JANELAS COM VIDRO, SM PAINEL, COM ENGATES, RADIADOR, VENTUINHA, FILTROS, MOLAS, TANQUE DE COMBUSTIVEL, PLAQUETA FERRONORTE. | | |

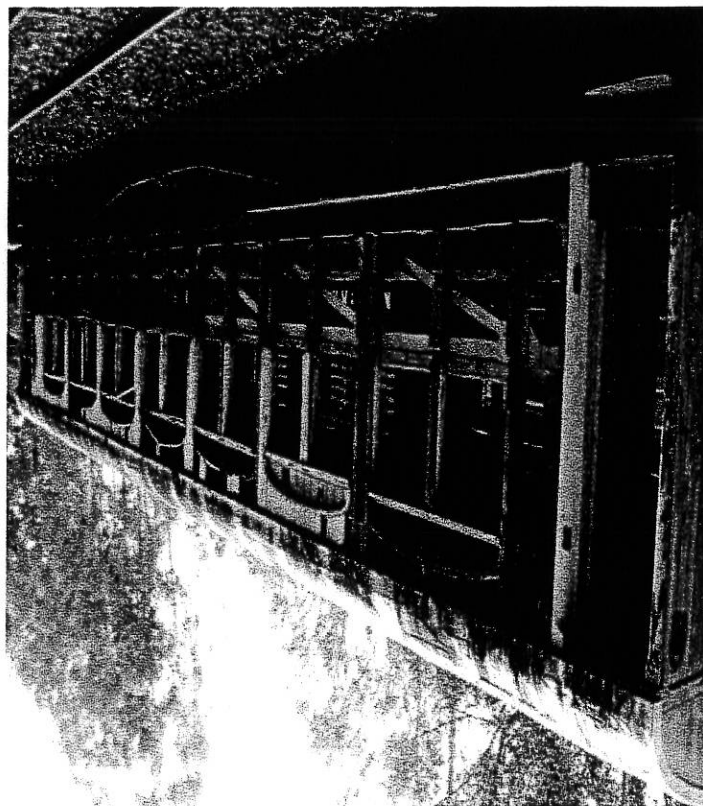
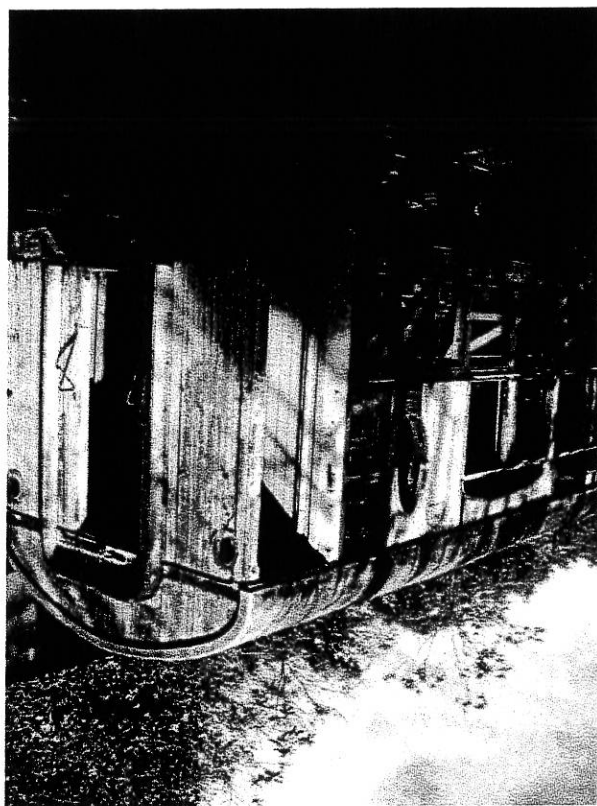
| Nº. Patr./Tombo<br>INV. 2118 | Bem Tombado:<br><input type="checkbox"/> Sim <input checked="" type="checkbox"/> Não <input type="checkbox"/> Sem Inf. | Estado Geral (aparência):<br><input type="checkbox"/> Bom <input type="checkbox"/> Regular <input checked="" type="checkbox"/> Ruim |
| Tipo do Bem:<br>MATERIAL RODANTE | Valor Hist./Artst. e Cult.:<br><input checked="" type="checkbox"/> Sim <input type="checkbox"/> Não | Funcionamento:<br><input type="checkbox"/> Total <input type="checkbox"/> Parcial <input checked="" type="checkbox"/> Não Funciona |

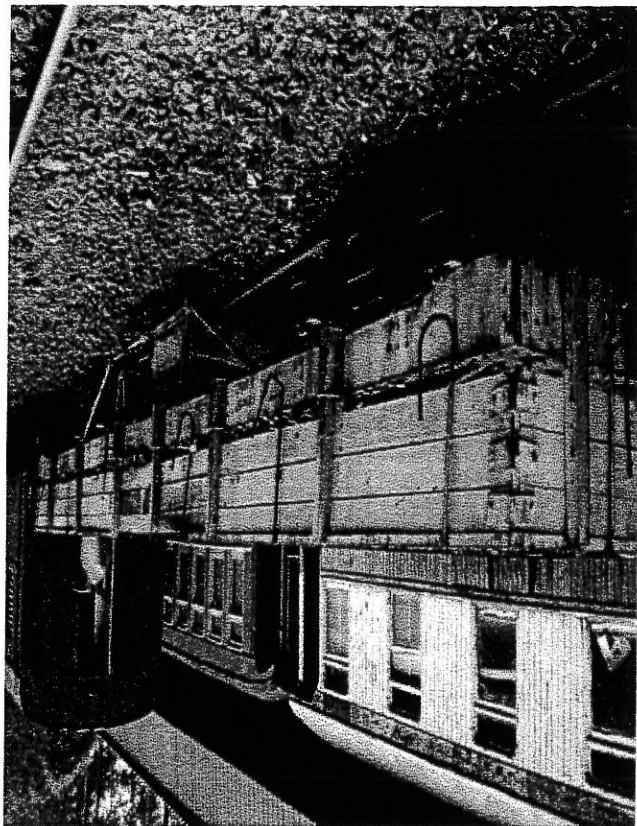
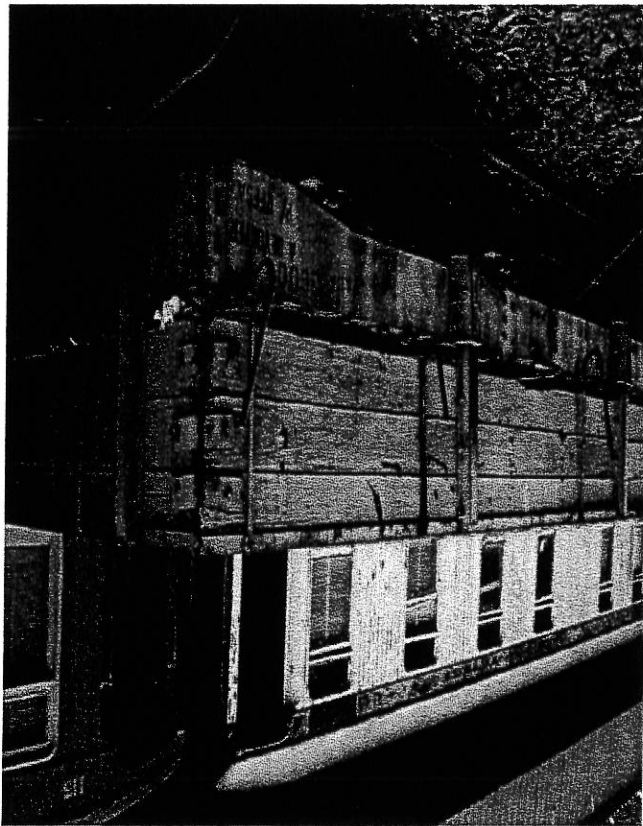
| Nº. Patr./Tombo INV. 2119 | | Bem Tombado: <input type="checkbox"/> Sim <input checked="" type="checkbox"/> Não <input type="checkbox"/> Sem Inf. | Estado Geral (aparência): <input type="checkbox"/> Bom <input type="checkbox"/> Regular <input checked="" type="checkbox"/> Ruim |

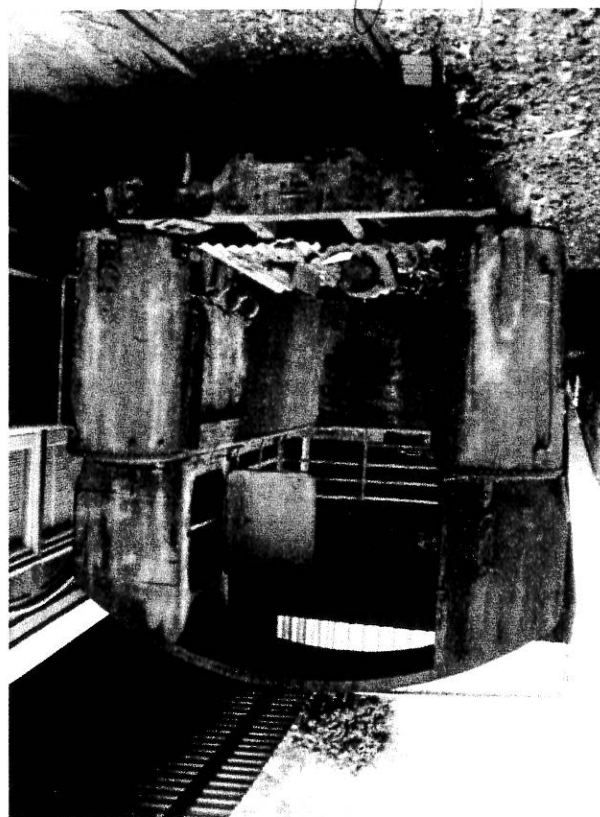
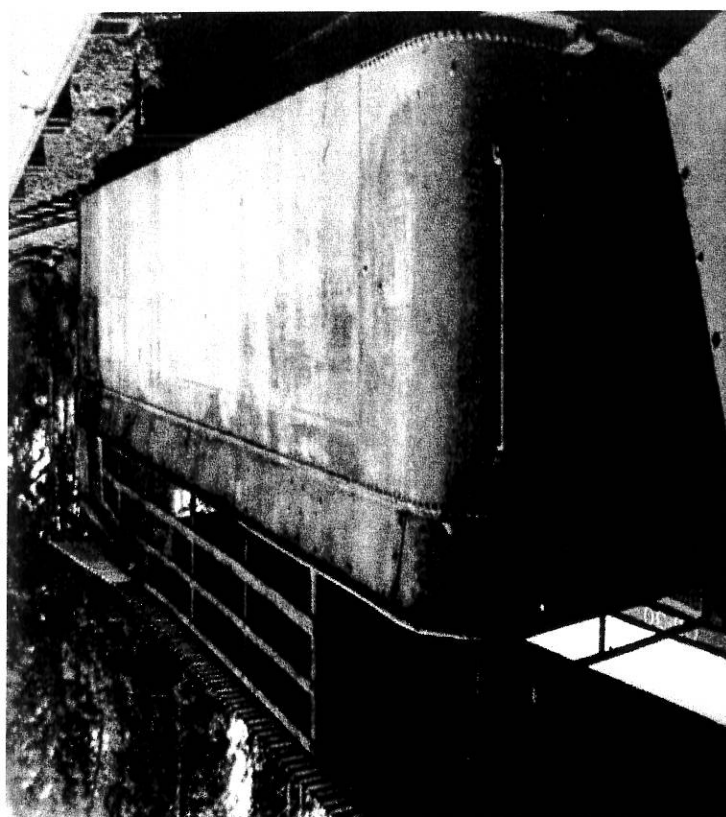
| Nº. Patr./Tombo | Bem Tombado: <input type="checkbox"/> Sim <input checked="" type="checkbox"/> Não <input type="checkbox"/> Sem Inf. | Estado Geral (aparência): <input type="checkbox"/> Bom <input type="checkbox"/> Regular <input checked="" type="checkbox"/> Ruim |
| Tipo do Bem: | Valor Hist./Artist. e Cult.: <input type="checkbox"/> Sim <input checked="" type="checkbox"/> Não | Funcionamento: <input type="checkbox"/> Total <input type="checkbox"/> Parcial <input checked="" type="checkbox"/> Não Funcion |
