UNIDADE REGIONAL DE SÃO PAULO - URSAP  
ASSOCIAÇÃO BRASILEIRA DE PRESERVAÇÃO FERROVIÁRIA - ABPF

Nº 400/2016

TERMO DE TRANSFERÊNCIA

**TERMO DE TRANSFERÊNCIA N.º 400/2016, REFERENTE AOS BENS MÓVEIS DE VALOR HISTÓRICO, ARTÍSTICO E CULTURAL, VINCULADOS À UNIDADE REGIONAL DE SÃO PAULO - URSAP, DA EXTINTA REDE FERROVIÁRIA FEDERAL S.A. - RFFSA, PARA O INSTITUTO DO PATRIMÔNIO HISTÓRICO E ARTÍSTICO NACIONAL - IPHAN, NA FORMA ABAIXO:**

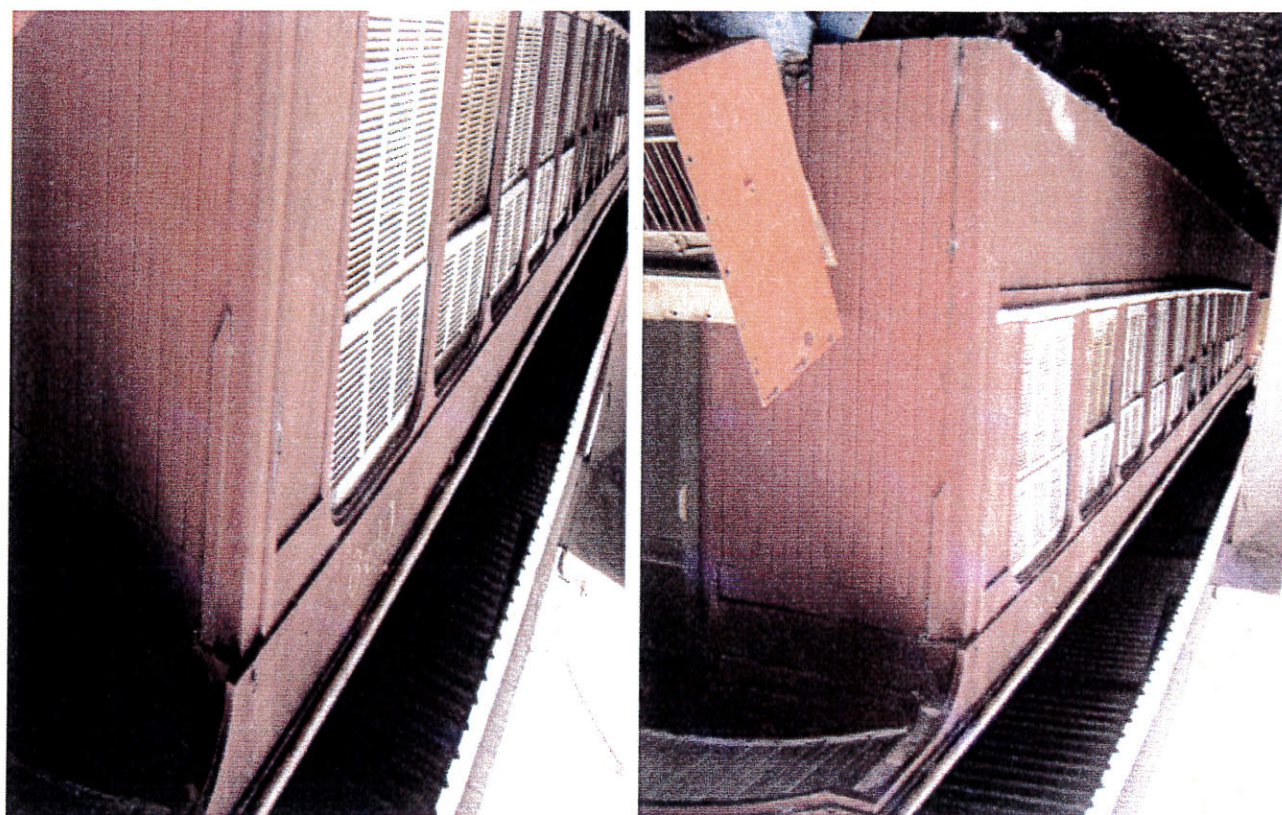
| Observações: Nº ESTATAL 1236, FAB. OFICINAS DA C.M. CAMPINAS, AGUARDANDO RESTAURAÇÃO | | |

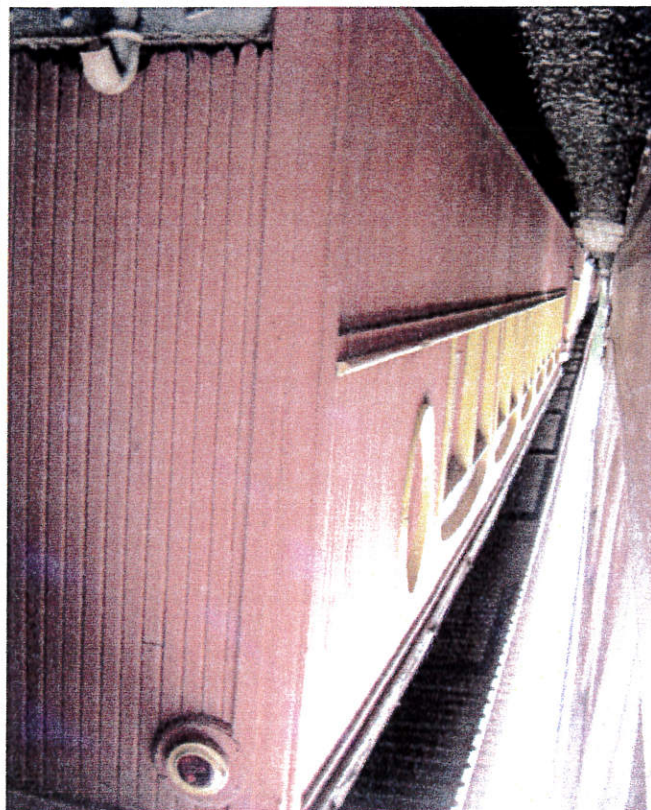
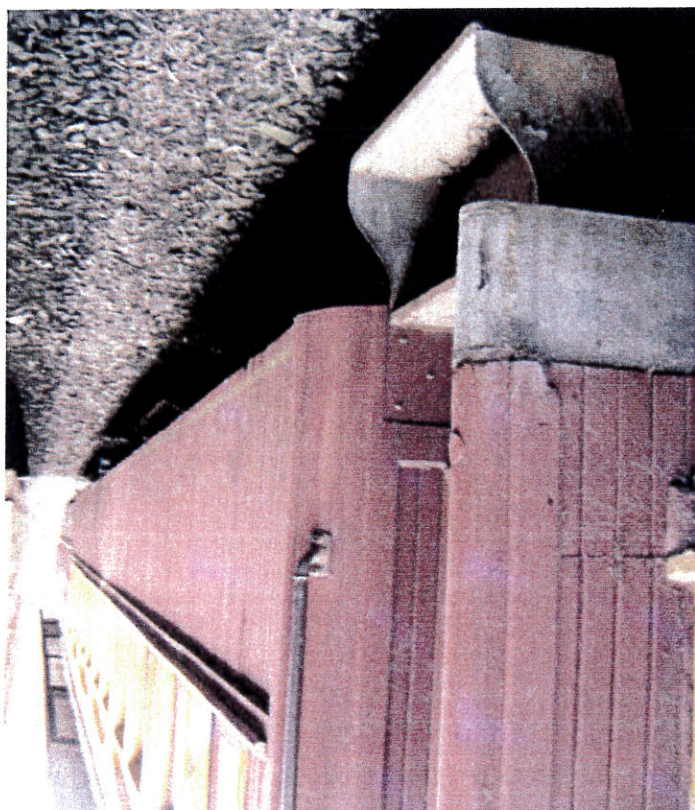
| Observações: Nº DE ORIGEM A-123, FAB. BUSCH PROCEDENCIA BAUTZEN ALEMANHA, AGUARDANDO RESTAURAÇÃO | | |

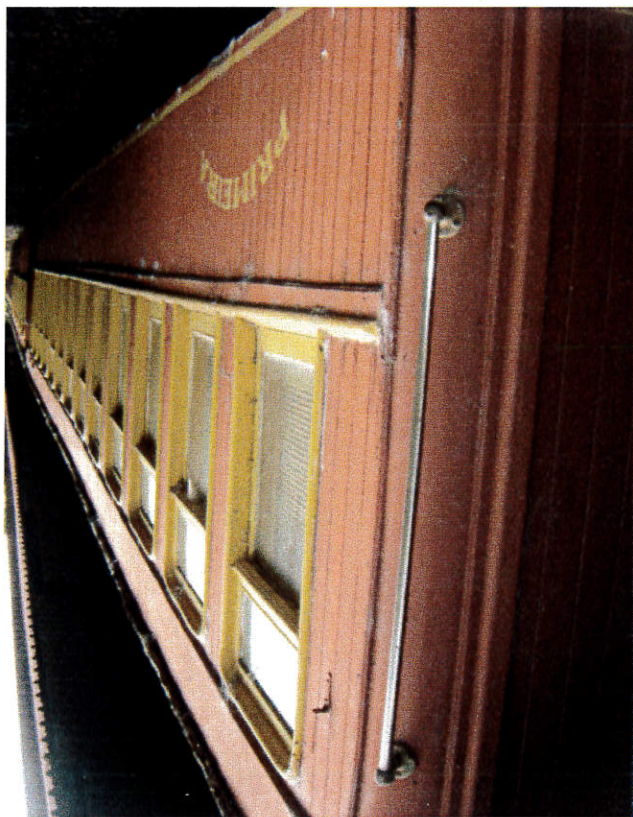
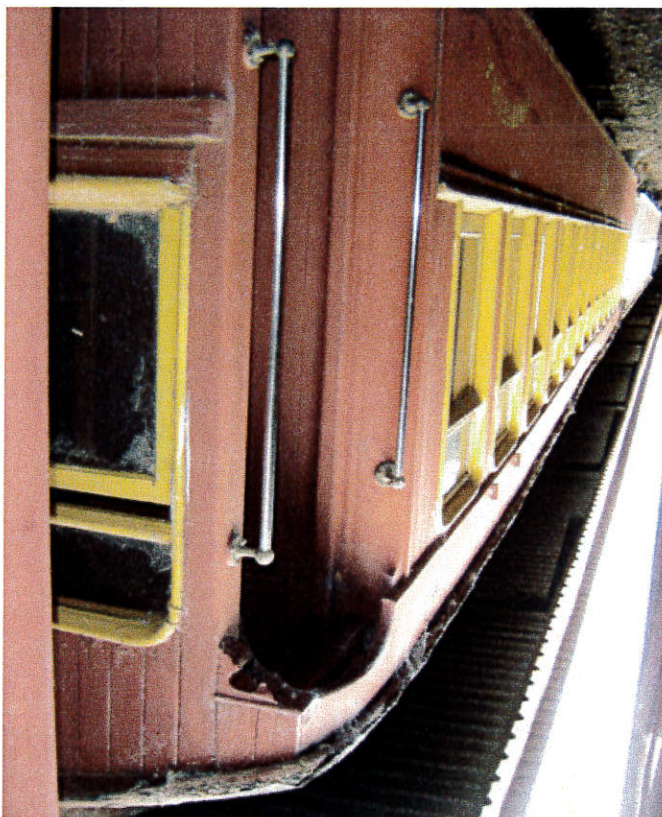
Nº. Patr./Tombo  
115 (CA - 4)

Observações: Nº ESTATAL 1133, FAB. HARIAN & HOLINSGWORTH USA, (DOAÇÃO PARA ABPF), AGUARDANDO RESTAURAÇÃO

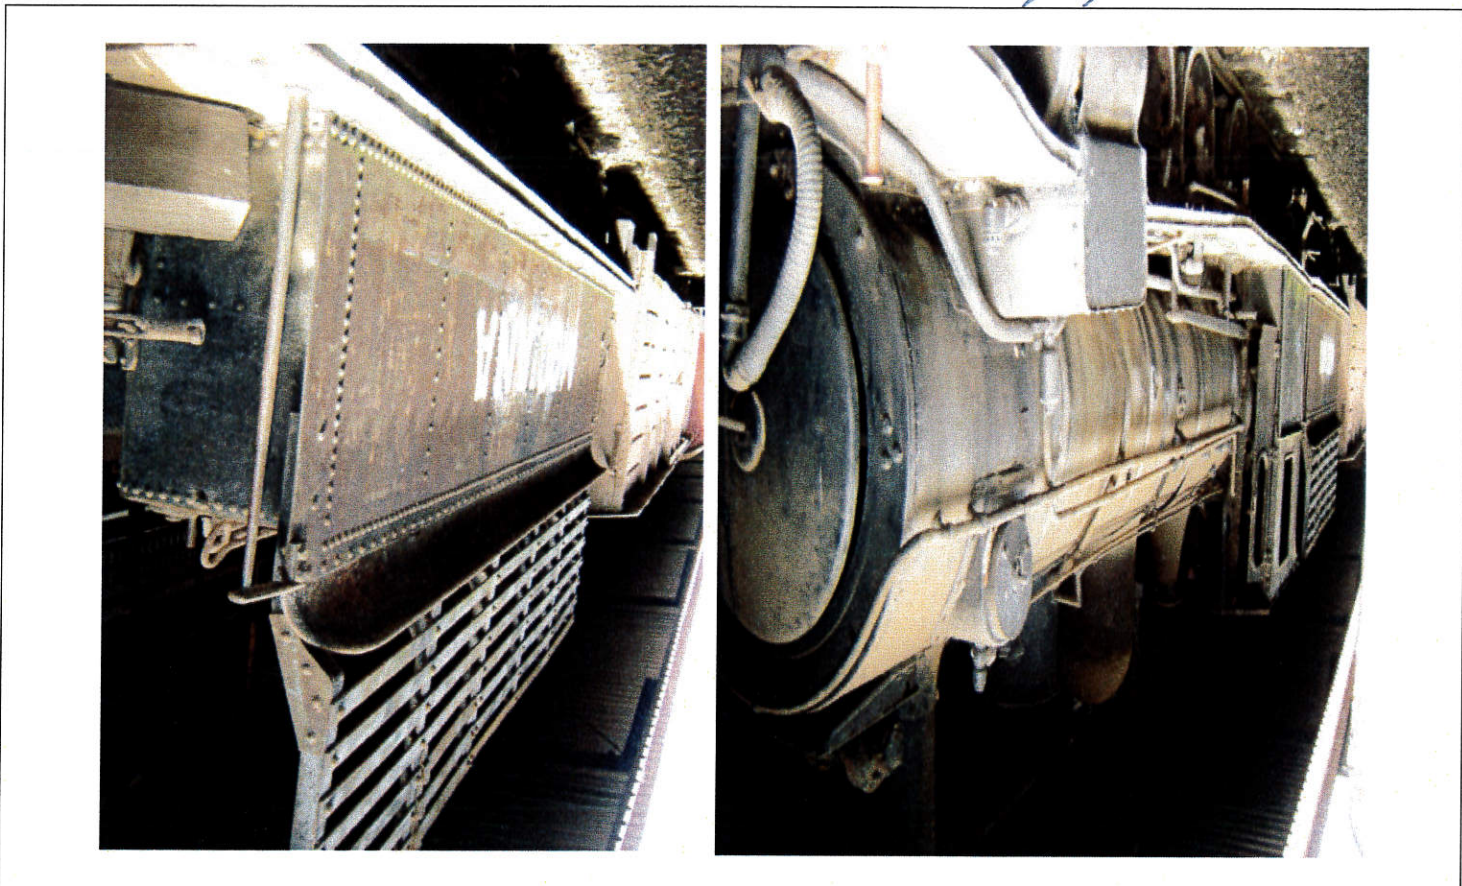
Observações: FAB. BEYER PEACOCK MOD. 4-6-0 SÉRIE 3468, PARTICULAR (PREFEITURA DE FRANCA/SP, AGUARDANDO RESTAURAÇÃO, TENDER COM 03 MACACOS MANUAIS.

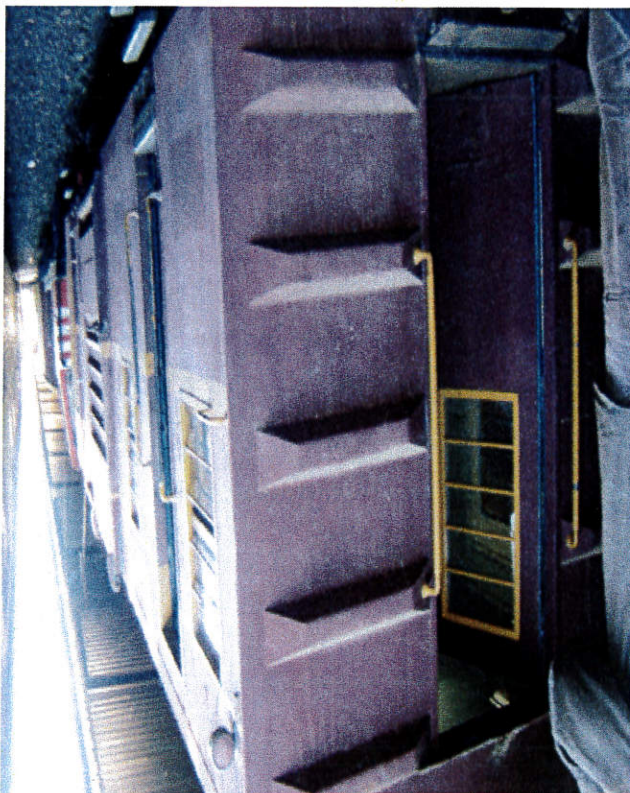
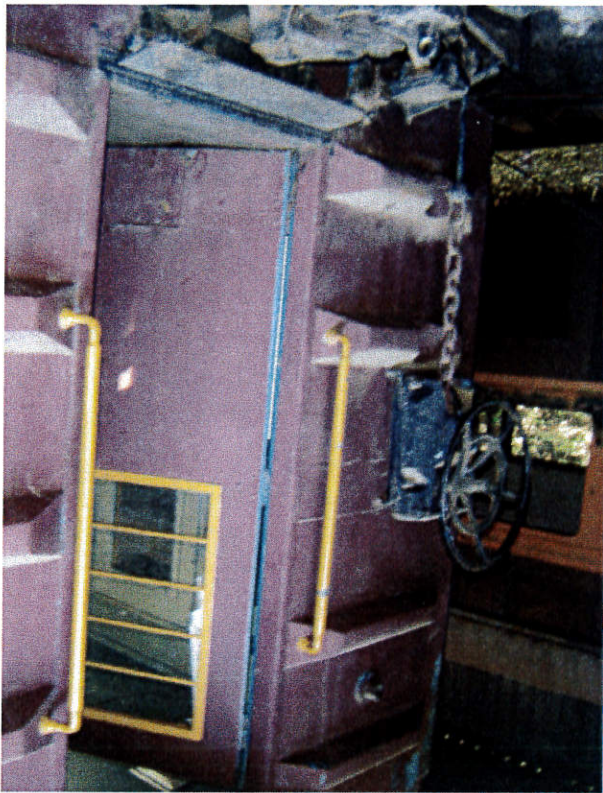
| Observações: FAB. GE, TIPO C-C, SÉRIE 29167, EM RESTAURAÇÃO | | | | | |

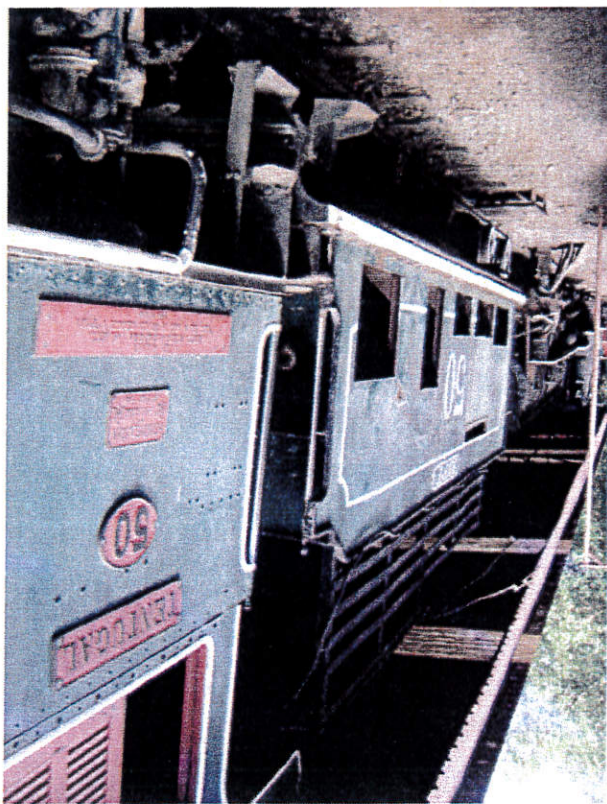
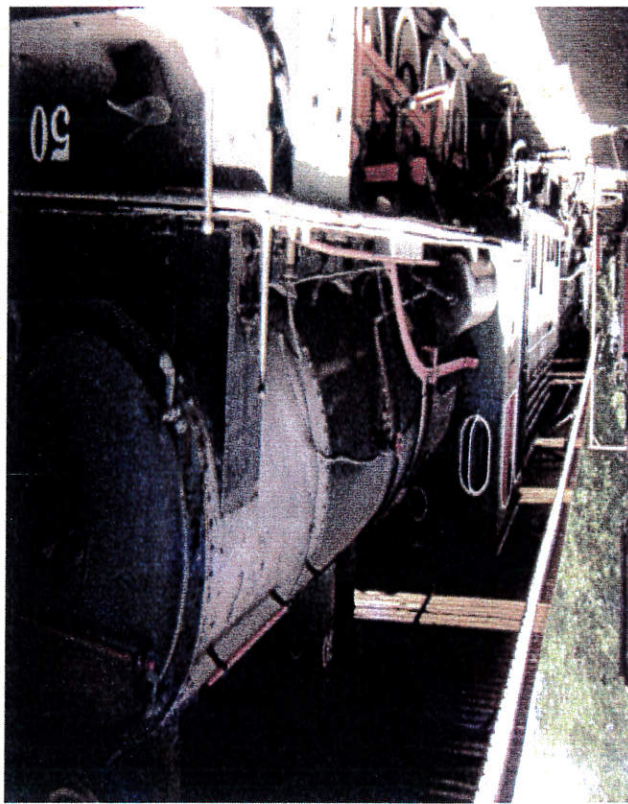
Observações: FABRICANTE HENSCEL & SOHN, SÉRIE 21687, TIPO 0-10-2, PARTICULAR PROPRIETÁRIO JOSE ENGLBERTO, CONFORME RELAÇÃO ABPF.(TENDER EM REFORMA)

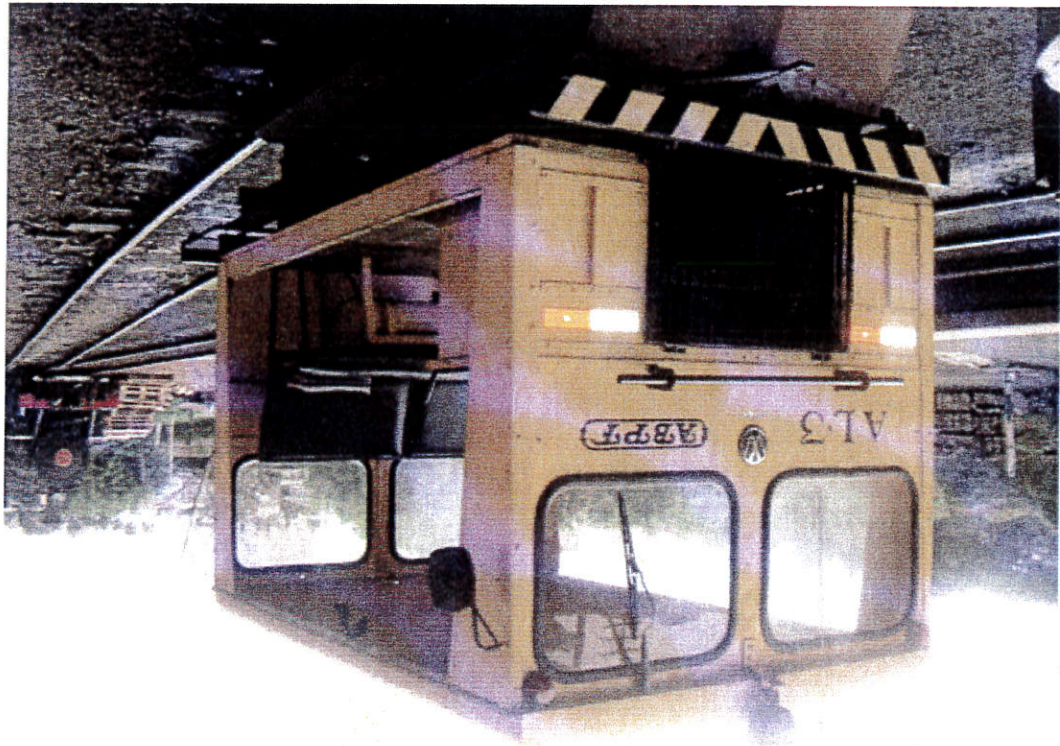
| Observações: SEGUNDO SR. IVO, TRATA-SE DE PROPRIEDADE DA ABPF, ADQUIRIDO EM ESTADO DE SUCATAS DE OUTRA REGIONAL DA ABPF | | |
