Nº 376/2015

TERMO DE TRANSFERÊNCIA

**TERMO DE TRANSFERÊNCIA N.º 376/2015, REFERENTE AOS BENS MÓVEIS DE VALOR HISTÓRICO, ARTÍSTICO E CULTURAL, EM PODER DA ASSOCIAÇÃO BRASILEIRA DE PRESERVAÇÃO FERROVIÁRIA – ABPF, VINCULADOS À UNIDADE REGIONAL DE SÃO PAULO - URSAP, DA EXTINTA REDE FERROVIÁRIA FEDERAL S.A. – RFFSA, PARA O INSTITUTO DO PATRIMÔNIO HISTÓRICO E ARTÍSTICO NACIONAL - IPHAN, NA FORMA ABAIXO:**

## FICHA DE INSPEÇÃO - BENS MÓVEIS HISTÓRICOS

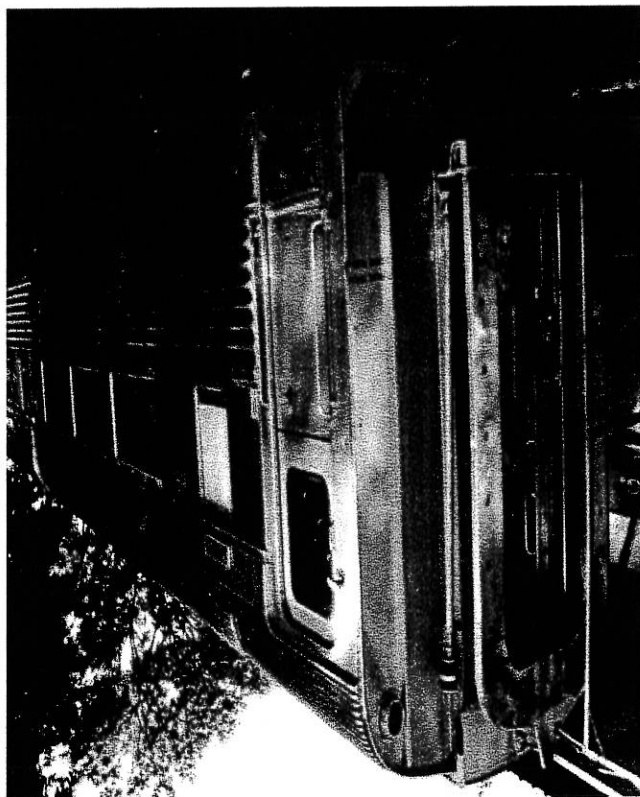
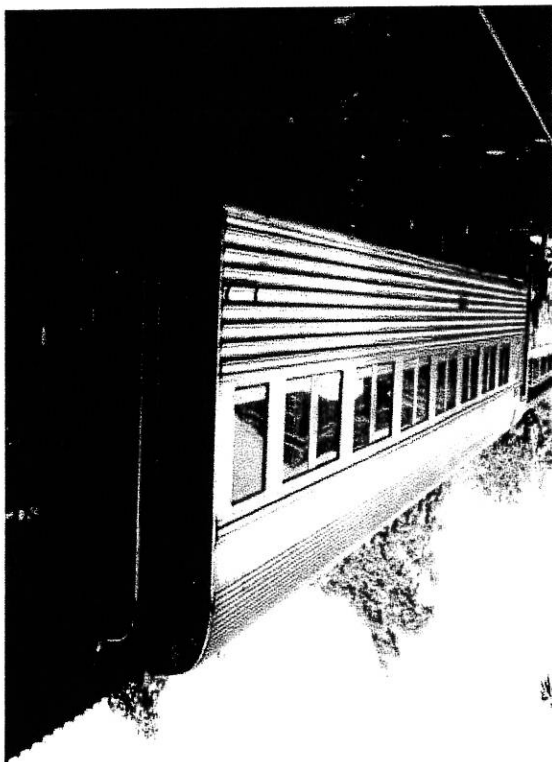
| Nº. Patr./Tombo<br>CA 560 | Bem Tombado: <input type="checkbox"/> Sim <input checked="" type="checkbox"/> Não <input type="checkbox"/> Sem Inf. | Estado Geral (aparência): <input checked="" type="checkbox"/> Bom <input type="checkbox"/> Regular <input type="checkbox"/> Ruim | |

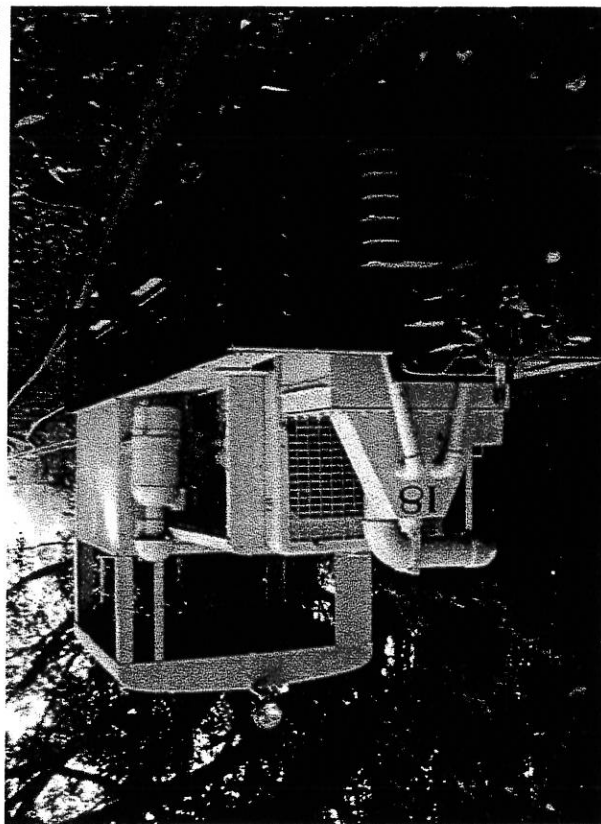
| Ferramental:<br><input type="checkbox"/> Sim <input checked="" type="checkbox"/> Não | Instalado no local de trabalho:<br><input checked="" type="checkbox"/> Sim <input type="checkbox"/> Não | Observações: SEGUNDO INFORMAÇÕES DA ABPF, TRATA-SE DE AQUISIÇÃO POR LEILÃO JUNTO A EMPRESA VOTORANTIM, CUJOS PROPRIETÁRIOS SÃO OS SENHORES HÉLIO E EDSON. |
