UNIDADE REGIONAL DE SÃO PAULO - URSAP  
ASSOCIAÇÃO BRASILEIRA DE PRESERVAÇÃO FERROVIÁRIA - ABPF

Nº 400/2016

TERMO DE TRANSFERÊNCIA

**TERMO DE TRANSFERÊNCIA N.º 400/2016, REFERENTE AOS BENS MÓVEIS DE VALOR HISTÓRICO, ARTÍSTICO E CULTURAL, VINCULADOS À UNIDADE REGIONAL DE SÃO PAULO - URSAP, DA EXTINTA REDE FERROVIÁRIA FEDERAL S.A. - RFFSA, PARA O INSTITUTO DO PATRIMÔNIO HISTÓRICO E ARTÍSTICO NACIONAL - IPHAN, NA FORMA ABAIXO:**

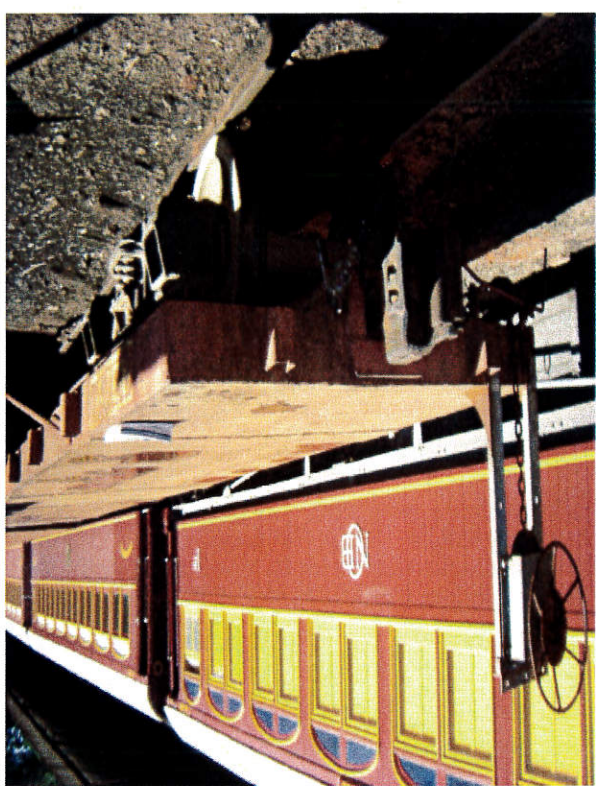
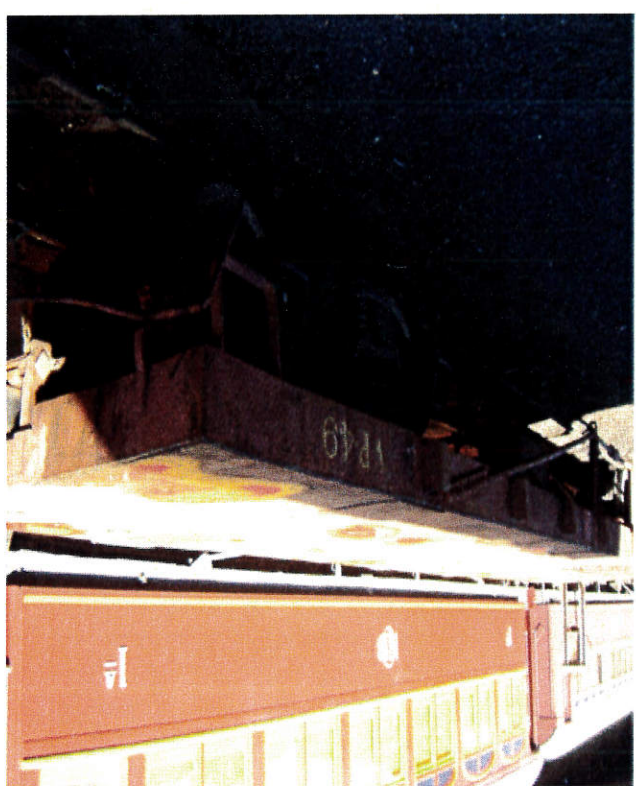
| Valor Hist./Artst. e Cult.:<br><input checked="" type="checkbox"/> Sim <input type="checkbox"/> Não | | Instalado no local de trabalho:<br><input checked="" type="checkbox"/> Sim <input type="checkbox"/> Não | | Observações: SEGUNDO INFORMAÇÕES DA ABPF, TRATA-SE DE BEM DOADO PELO EXERCITO | | | | | |

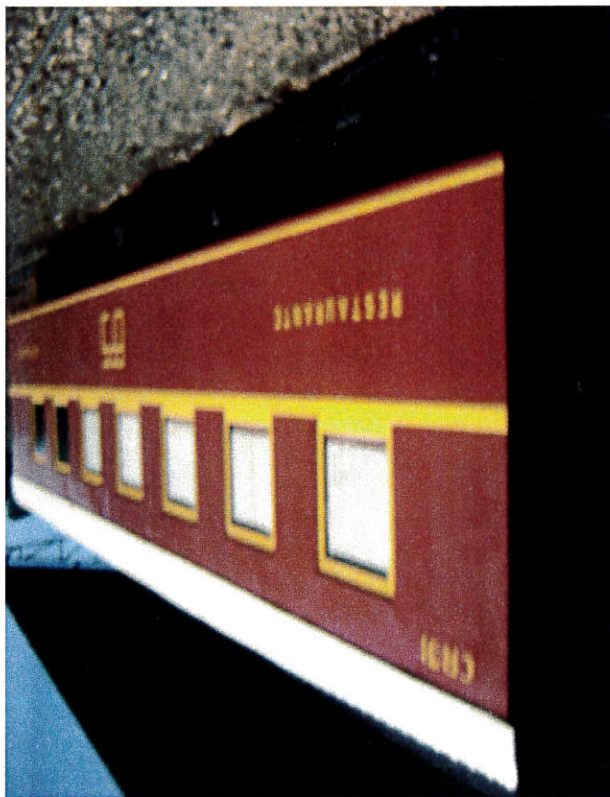
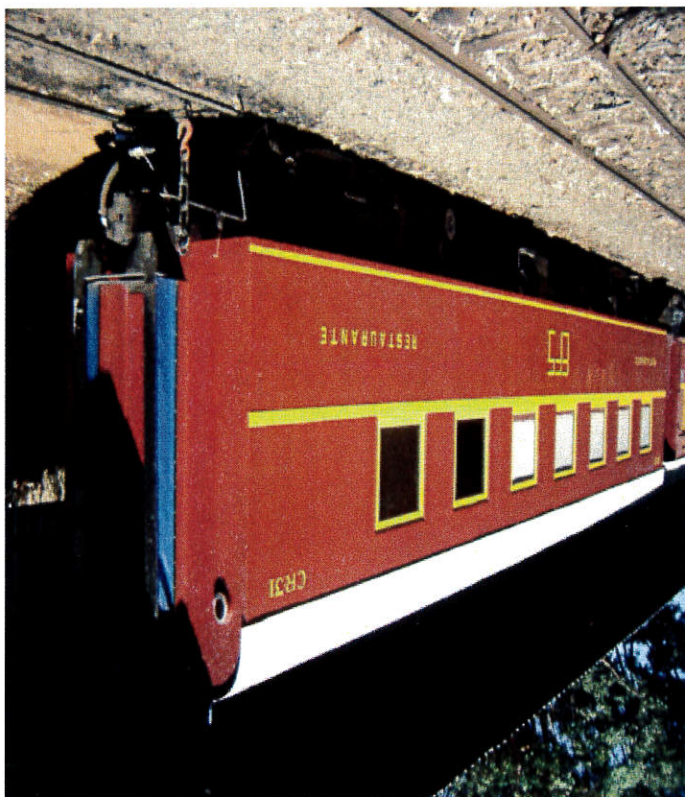
Estado Geral (aparência): ☒ Bom ☐ Regular ☐ Ruim

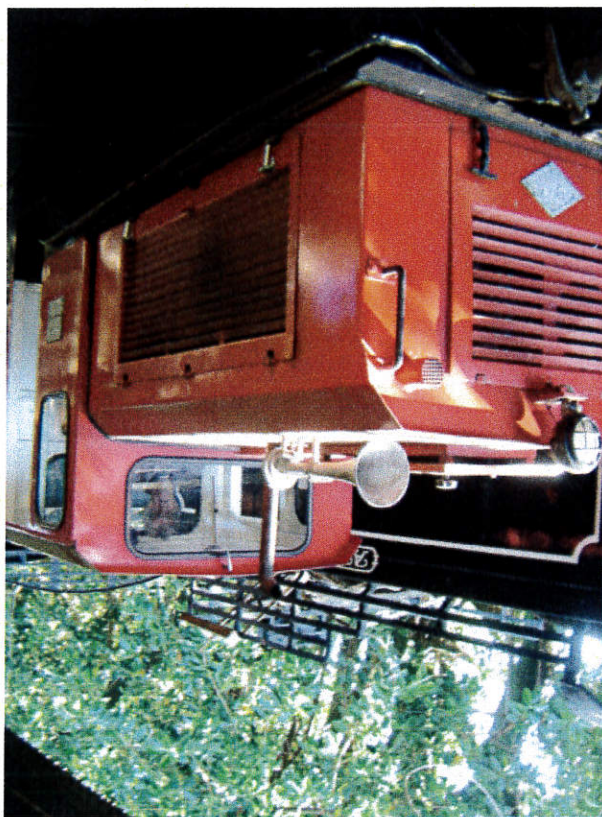
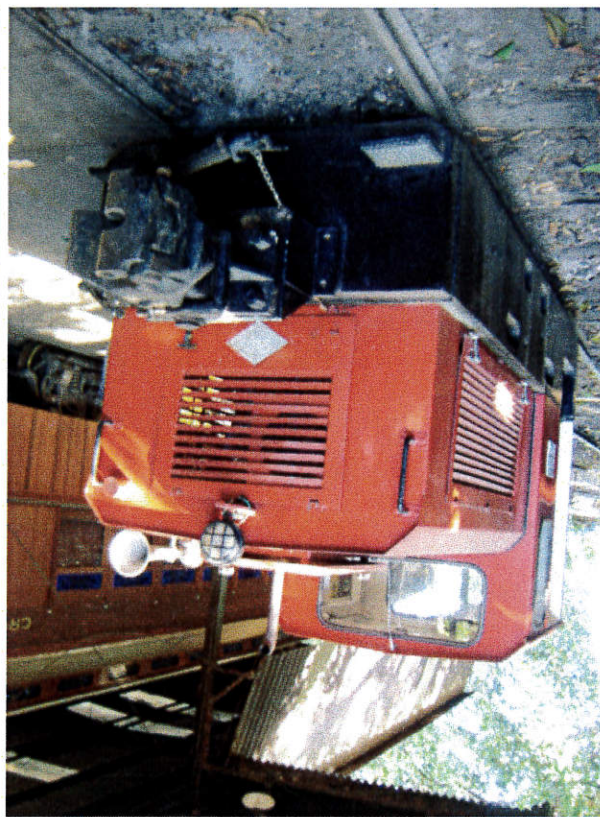
| Ferramental:<br><input type="checkbox"/> Sim <input checked="" type="checkbox"/> Não | Instalado no local de trabalho:<br><input type="checkbox"/> Sim <input checked="" type="checkbox"/> Não | Observações: SÉRIE 3324, TIPO B, PARTICULAR PAPEL DE SALTO. QUEIMOU RECENTEMENTE O MOTOR DE ARRAÑQUE. SEGUNDO INFORMAÇÕES DA ABPF, FOI ADQUIRIDA EM LEILÃO DA CBA DE PIRAJU. |
